Fuite d'eau au niveau du joint situé à l'entrée du condenseur

Symptôme : Fuite.

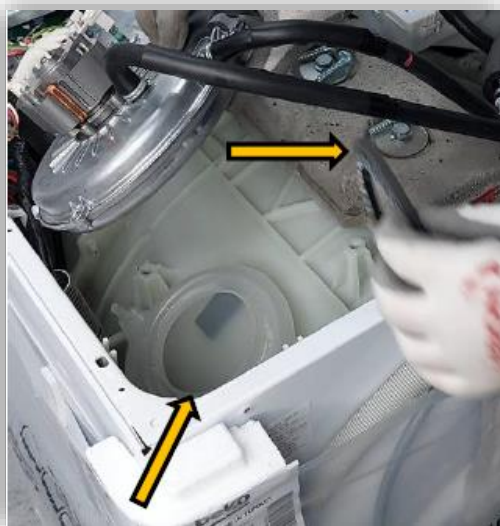
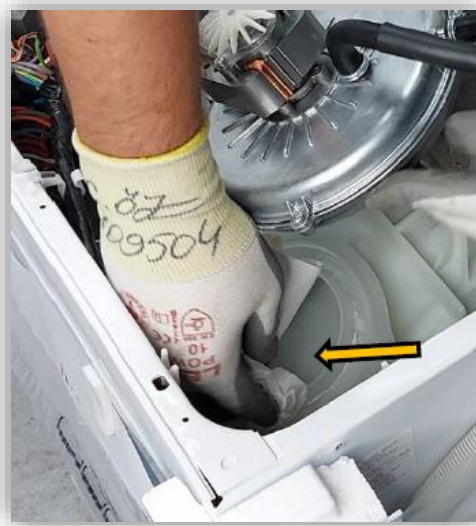
Diagnostic : Pour les appareils dont le numéro de série est égal ou supérieur à 22 xxxxxx 07 et inférieur à 22 xxxxxx 10, une anomalie d'étanchéité située entre le joint de l'entrée du condenseur et le bloc de circulation d'air peut générer une légère fuite d'eau.

Solution : Procéder au remplacement, comme mentionné sur les photos ci-dessous, du joint de référence 2845560200 situé sur la cuve, à l'entrée du condenseur.

Retirer le joint et nettoyer avec de l'alcool l'excédent de colle sur la cuve.
