<b>VERSION</b>	<b>03/2014</b>   Première version
<b>Document n°</b>	LVS-TI2014-02-00- connecteur de résistance grillé-FR
<b>Marque</b>	Smeg
<b>Modèles concernés</b>	Les modèles qui prévoient les résistances codes : 806890547, 806890548, 806890552
<b>Cause</b>	Connecteur de résistance grillé
<b>Description de la modification</b>	Kit code 690072909 disponible pour le Service, incluant un connecteur et les câbles et bornes correspondants pour le raccordement à la résistance.
<b>Date d'introduction</b>	-----
<b>Interchangeabilité</b>	OUI

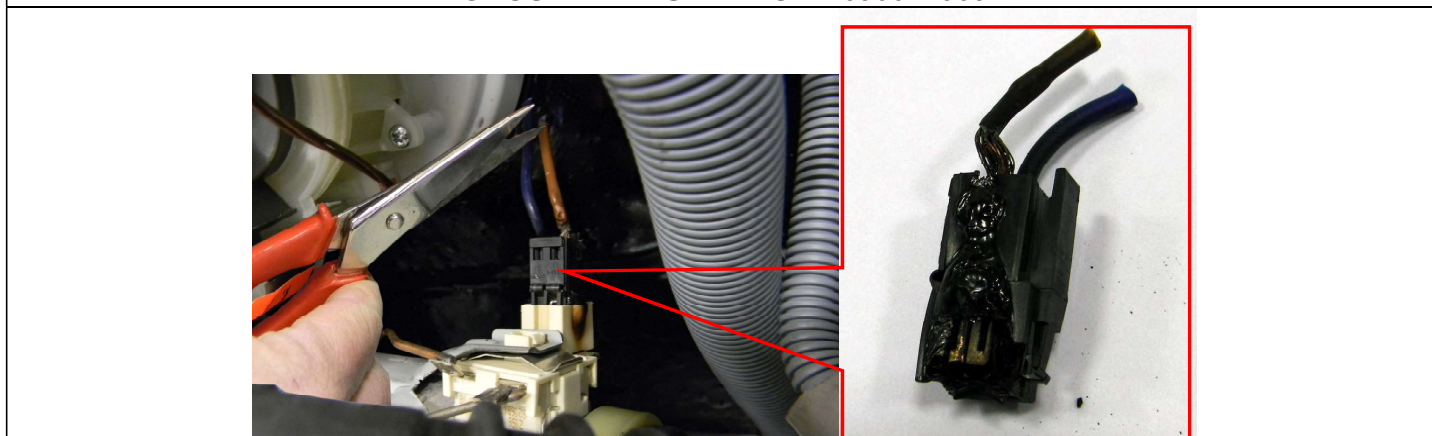
**GROS PLAN DU KIT CODE 690072909**
