**KMX7* Nouvelle conception à baïonnette
Décembre 2021**

La description: Modification de la conception de la baïonnette KMX7 pour améliorer la rétention du bol dans le piédestal.

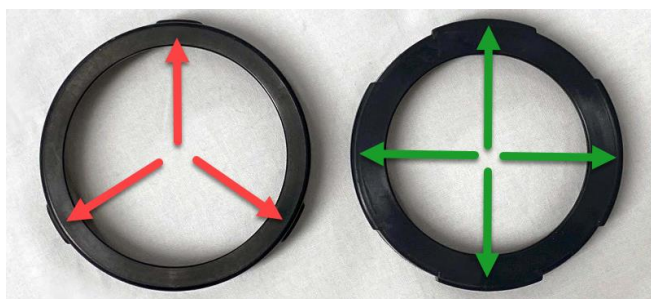
Différence de conception : Une nouvelle conception à baïonnette est développée pour résoudre ces problèmes. La nouvelle solution à baïonnette a une conception différente et un nombre accru de pattes pour éviter l'éjection du bol et réduire les risques de casse.

Ancien design (rouge) avec 3 ergots et nouveau design avec 4 ergots (vert)

Cause première: En raison de pièces fabriquées hors spécifications, une incohérence dans la position de verrouillage et le couple de serrage du bol peut se produire. Cela peut entraîner le claquement de l'anneau en plastique, le coincement du bol dans le piédestal ou le déverrouillage et pendant l'utilisation.

Réparations d'entretien : Les nouveaux et anciens types de baïonnette sont non interchangeable . Lors du remplacement d'une seule pièce (bague plastique, cuve ou douille de cuve), les autres composants doivent être appariés.

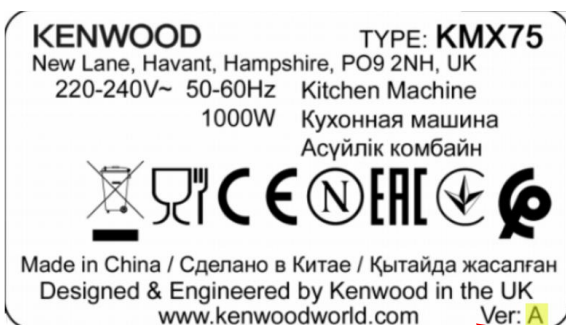
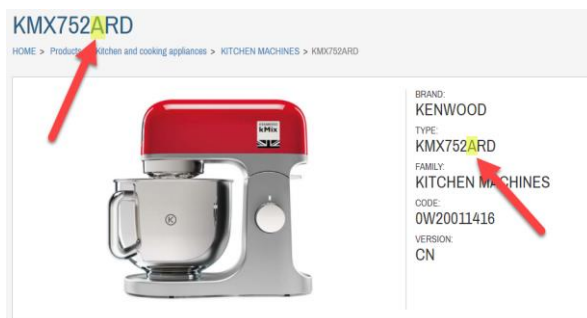
Identification: Les produits finis KMX7 * avec l'ancien design à baïonnette ne sont plus fabriqués à partir de **21D14**.

Produits finis fabriqués à partir du code de date **21D14** ont le nouveau design à baïonnette. Le nouveau design à baïonnette est indiqué par une lettre '**UNE**' sur l'étiquette du produit et le numéro de modèle du produit :

Exemple : lorsqu'un client a un code de date de produit **pré-21D14** et commande un **nouveau bol**, la douille à baïonnette du bol **AS00002703** doit également être remplacé.
